Mitt. Verb. dt. Höhlen- u. Karstforscher	65 (1+2)	25 - 29	München 2019

Die Untergrund-Christen – Isbidin Kaya Kilisesi, eine stark gefährdete Höhlenkirche in Kappadokien

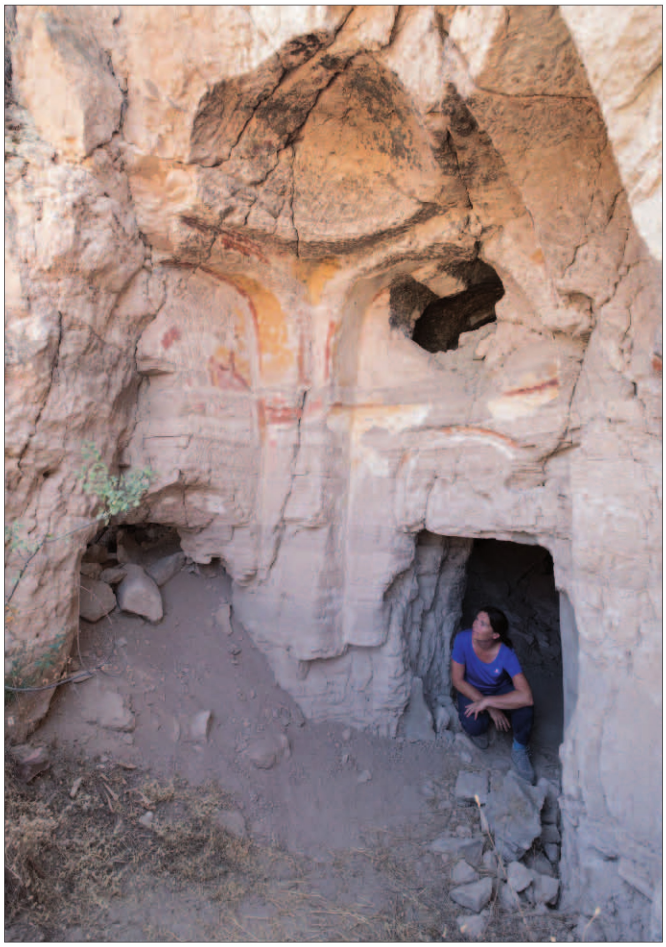
Abb. 2 und 3: Eingang zur Isbidin-Höhlenkirche; Foto oben B. Yazlik, unten R. Straub

Abb. 4: Westlichster „Vor-Raum" mit unterschiedlichen Kreuz-Darstellungen in der südlichen Wand; Foto R. Straub
